Kloster Sant Pere de Rodes

Besuchen

Historische Synthese

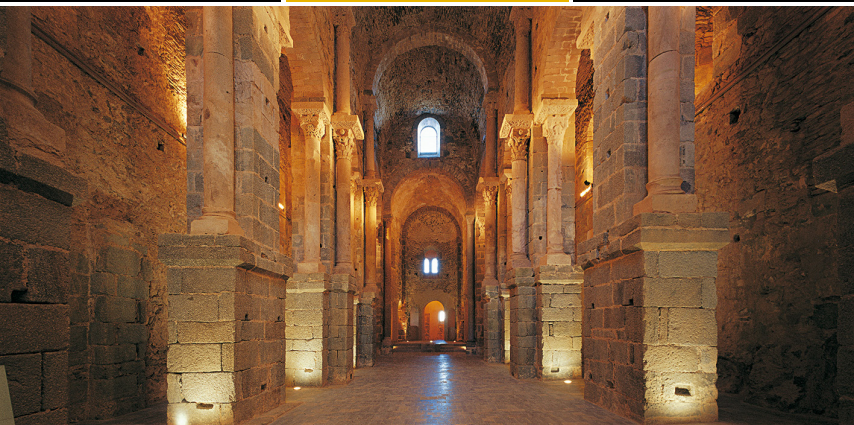
Vorhalle oder narthex

Das herausragende Element der kurz nach der Kirche an ihrer westlichen Seite errichteten Vorhalle war das nicht mehr vorhandene Marmorportal, das gegen Mitte des 12. Jahrhunderts in der Werkstatt des Meisters von Cabestany entstanden war. Das Portal wurde zu Beginn des 19.

Jahrhunderts geraubt, und die meisten Teile finden sich heute verstreut über Museen und Sammlungen in der ganzen Welt. Dem Kloster sind nur zwei kleine Fragmente am unteren Teil des Tors verblieben, und an der nördlichen Wand des Atriums können die Kopien zweier Reliefs besichtigt werden. Neben den Kopien des Portals erinnern einige Mauerreste, an denen das Wappen der Grafen von Ampurias zu erkennen ist, an die frühere Nutzung des Narthex als Pantheon für den Adel.

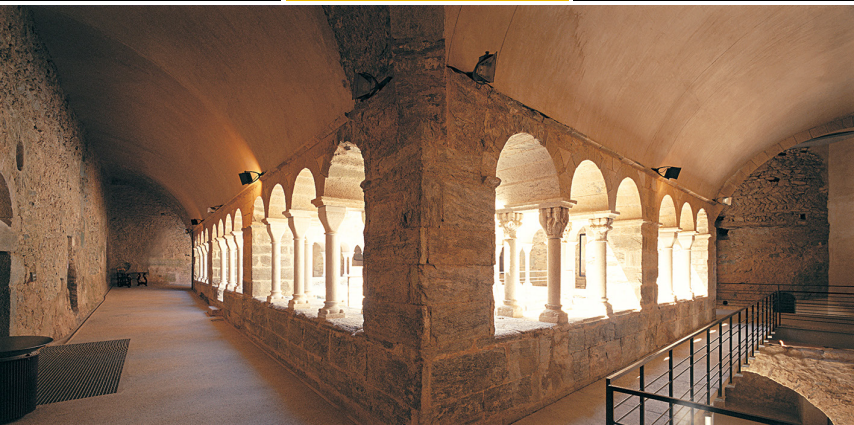
Unterer kreuzgang

Es handelt sich um einen sehr primitiven Kreuzgang, der bei den Ausgrabungen 1989 entdeckt wurde. Er umfasste vier Galerien mit Säulengängen, die einen Innenhof mit trapezförmigem Grundriss umgaben. Zu Beginn des 12. Jahrhunderts führten der Glanz und Wohlstand des Klosters dazu, dass dieser Kreuzgang als unzureichend betrachtet wurde und es wurde entschieden, einen größeren zu bauen. Die topografischen Bedingungen erschwerten jedoch die Erweiterung des Raums, weshalb man entschied, den Kreuzgang zuzuschütten, um darüber einen neuen anlegen zu können. Die westliche Galerie wurde Jahrhunderte später beim Bau einer Zisterne zerstört, während die östliche Galerie die einzige ist, die noch ihr ursprüngliches Tonnengewölbe besitzt. Hier sind einige Fragmente von Wandgemälden erhalten, unter denen das Bild eines Löwen und eine Szene des Leidenswegs Christi herausragen.

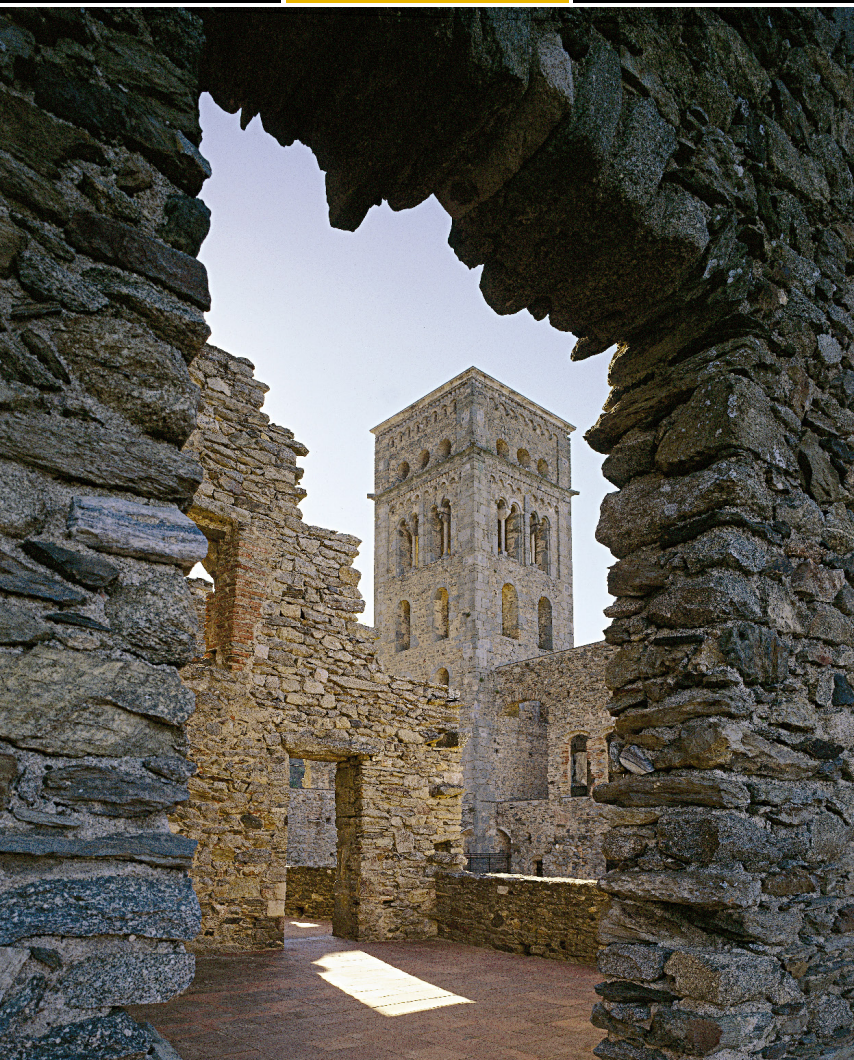
16

Wehrturm

Dieser Turm diente Verteidigungszwecken. Er hatte keinen Eingang im Erdgeschoss, sondern wurde über die Öffnungen im ersten Stock betreten. Innerhalb des Turms waren seine insgesamt drei Geschosse über Falltüren, wie jene, deren Öffnung noch an der Erdgeschossdecke zu sehen ist, verbunden. Am oberen Abschnitt sind noch die Kragsteine zu sehen, die einst den hölzernen Wehrgang trugen, auf dem sich die Mönche und andere Zufluchtsuchende in Sicherheit bringen konnten, wenn das Kloster geplündert wurde.

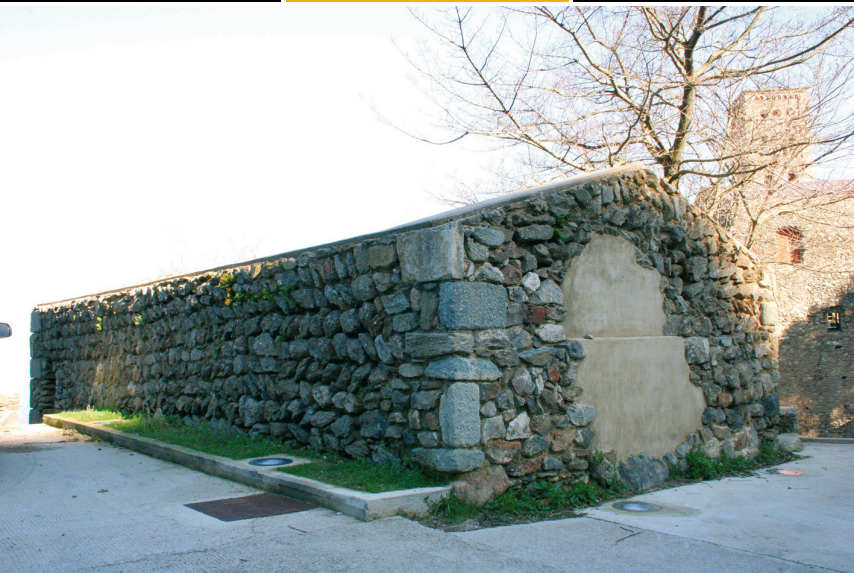
19

Sankt-Michaels-kapelle und -turm

Der sich über dem nördlichen Flügel des Kirchenquerschiffs erhebende Turm und sein nicht mehr erhaltener Zwillingsturm am anderen Ende des Querschiffs dienten vermutlich als Glockentürme. Durch den Bau des neuen Glockenturms im 12. Jahrhundert verloren sie jedoch die Funktion, die sie bis dahin gehabt hatten, und wurden in Kapellen für die auf die Klostersgemeinschaft beschränkten Zeremonien umgewandelt. Sie sind von der Kirche aus über eine schmale Wendeltreppe direkt zu erreichen.

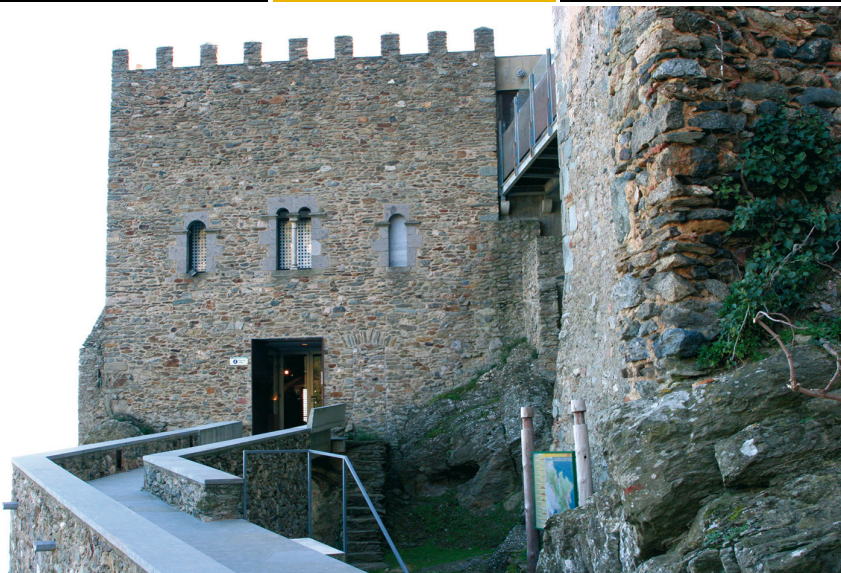
21

Sakristeien

Dieses große, zinnengekrönte Gebäude mit rechteckigem Grundriss ist an die Nordfassade der Kirche angebaut. Die Sakristei war der Raum, der zur Aufbewahrung der liturgischen Gegenstände bestimmt war, und musste deshalb in der Nähe der Kirche liegen. An der Basis des Gebäudes sind ältere Strukturen zu sehen, die möglicherweise einer früheren Sakristei und dem Archivsaal entsprechen. Von der Originalbaumasse sind nur die Fassaden erhalten. Der Innenraum wurde im Rahmen einer Baumaßnahme zu Anfang der neunziger Jahre des 20. Jahrhunderts komplett rekonstruiert. Der Raum ist nicht zur Besichtigung geöffnet.

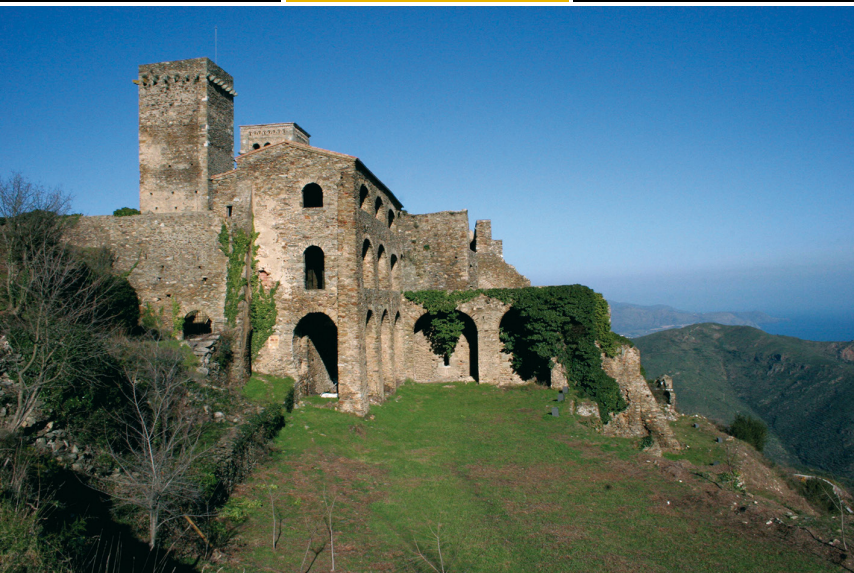
22

Abtspalast

Vom ehemaligen Abtspalast ist heute nur die Fassade erhalten, an der ein Zwillingsfenster und Verteidigungszinnen im oberen Abschnitt zu sehen sind. Der Palast wurde erbaut, um als Residenz für die Äbte des Klosters zu dienen. Während der Ausgrabungskampagne von 1989 wurde ein bedeutender Münzschatz mit 658 Gold- und Silbermünzen aus dem 14. bis 16. Jahrhundert entdeckt, der heute im Nationalen Kunstmuseum von Katalonien aufbewahrt wird.
