Castillo de Miravet

Visitar

Síntesis histórica

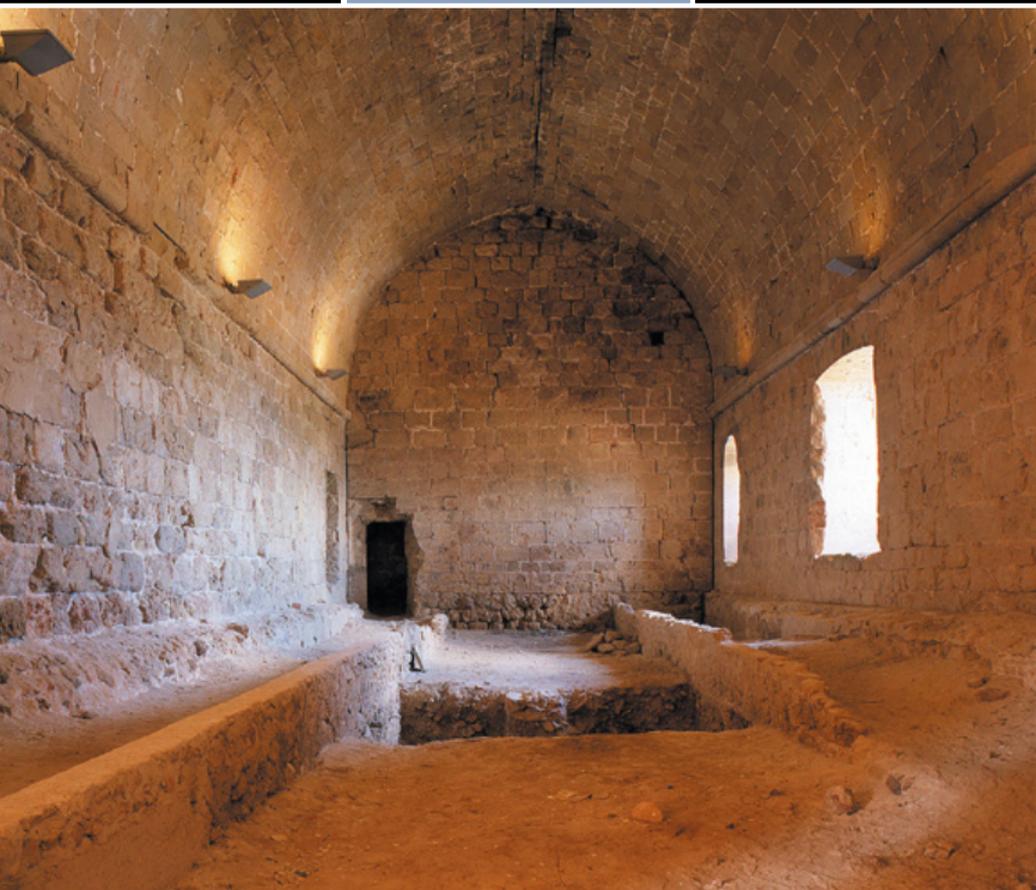
11

Refectorio

Esta gran sala, en la época moderna llamada refectorio (o comedor común), cubierto con bóveda de cañón apuntada, fue con toda seguridad utilizada como tal durante el periodo templario. Se parece mucho a otras estancias destinadas al mismo uso, tanto de algunos castillos de Tierra Santa como de los más cercanos de Montsó o Peñíscola, ambos también templarios. Durante las comidas era norma que un clérigo leyera textos piadosos.

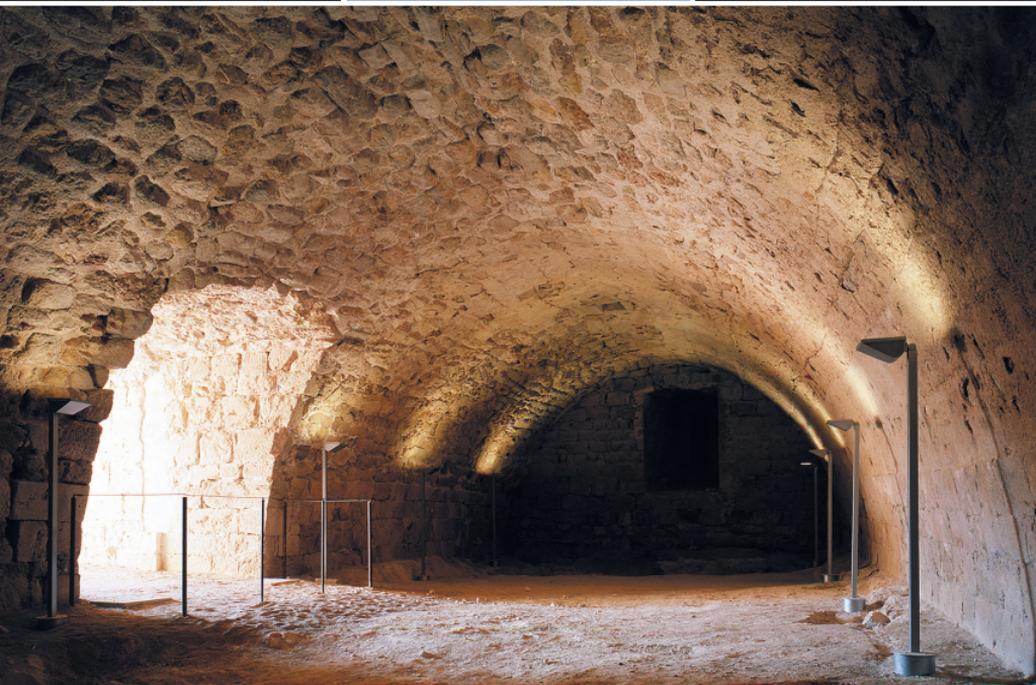
14

Bodega

Esta gran estancia, situada bajo la iglesia, era llamada bodega en el siglo XVII, aunque por aquel entonces servía principalmente de prisión. Los reos recibían la comida mediante una trampilla situada en el techo. Como bodega, debía de albergar las botas y los lagares destinados al vino, que en la edad media era un complemento dietético inestimable. Aquí se encuentran los restos de una prensa andalusí.

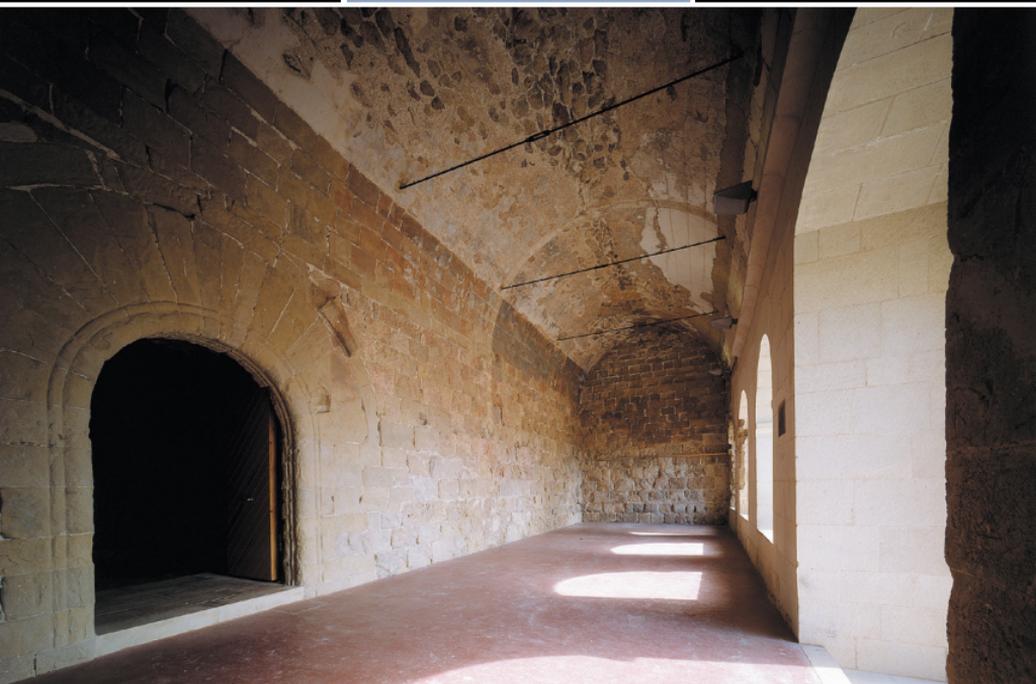
15

Galería

Antiguamente, a semejanza de otras fortificaciones, a esta galería se accedía desde el patio, a través de una escalinata de madera que se podía desmontar para facilitar la defensa de la planta noble donde se encuentra la iglesia. La galería servía de pequeño claustro y aportaba iluminación a la entrada del templo. Es un recurso típico de algunos castillos templarios catalanes y también de Tierra Santa. La galería tiene cuatro ventanales de medio punto y está cubierta con bóveda de cañón de sillería.

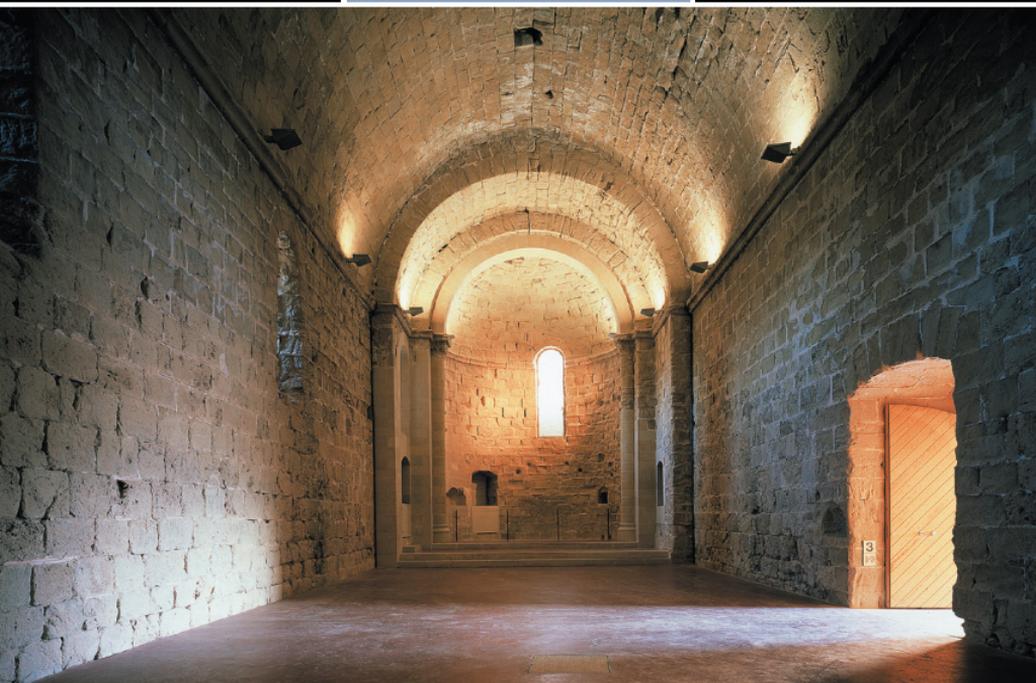
16

Iglesia

La regla templaria establecía diversas horas canónicas y misas que tenían que cumplir en la iglesia conventual. Según la documentación conservada, la iglesia estaba dotada de ricos elementos litúrgicos; pero, respecto a la decoración, la regla prescribía que ésta tenía que ser muy austera. Posteriormente, se utilizó como santuario consagrado a Nuestra Señora de Gracia, cuyo altar barroco estuvo bajo su advocación, actualmente desaparecido.

De planta basilical, la nave está cubierta con bóveda de cañón ligeramente apuntada. En el ábside, de forma semicircular, se encuentran la sacristía y el acceso a un estrecho pasadizo que llevaba a la torre del Tesoro, prácticamente derruida. Desde los pies de la iglesia, por una escalera de caracol, se accede a la terraza.

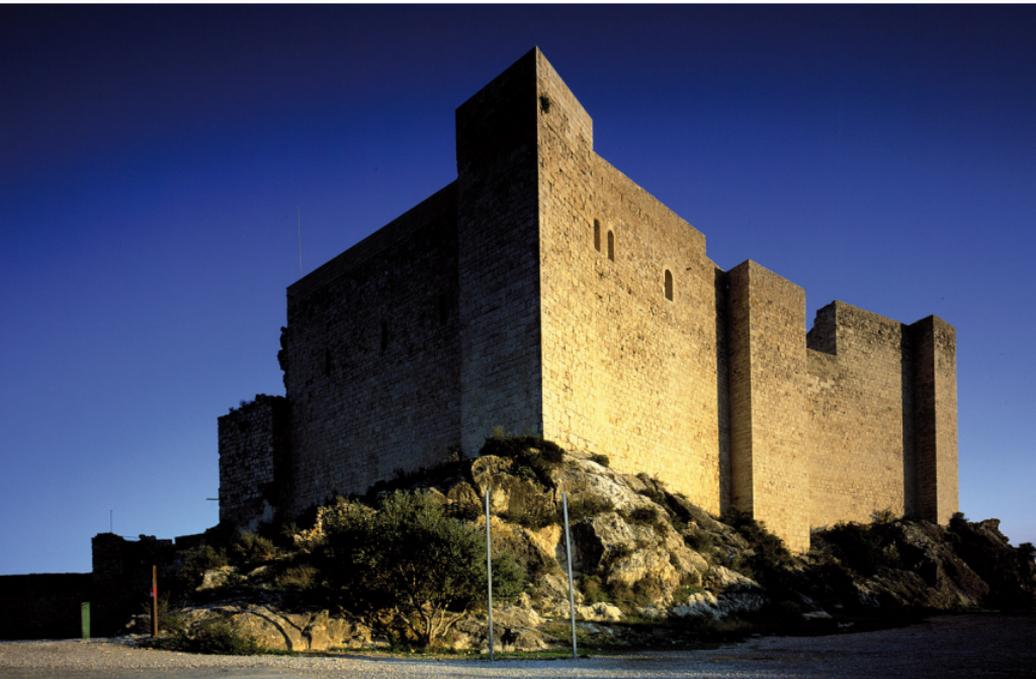
20

Muralla

En el castillo de Miravet podemos distinguir tres tipos principales de muralla, la primera es la del recinto superior, que junto con las torres forma un reducto casi monolítico; la segunda es la que protege el lado norte del recinto inferior, menos fuerte que la primera, pero que defendía con eficacia el acceso al castillo por aquel lado, y el tercer tipo es el muro que cubre las vertientes próximas al acantilado, mucho más débil y en algunos lugares ya desaparecido. Desde este punto se observa la muralla del recinto superior, de 25 metros de altura.

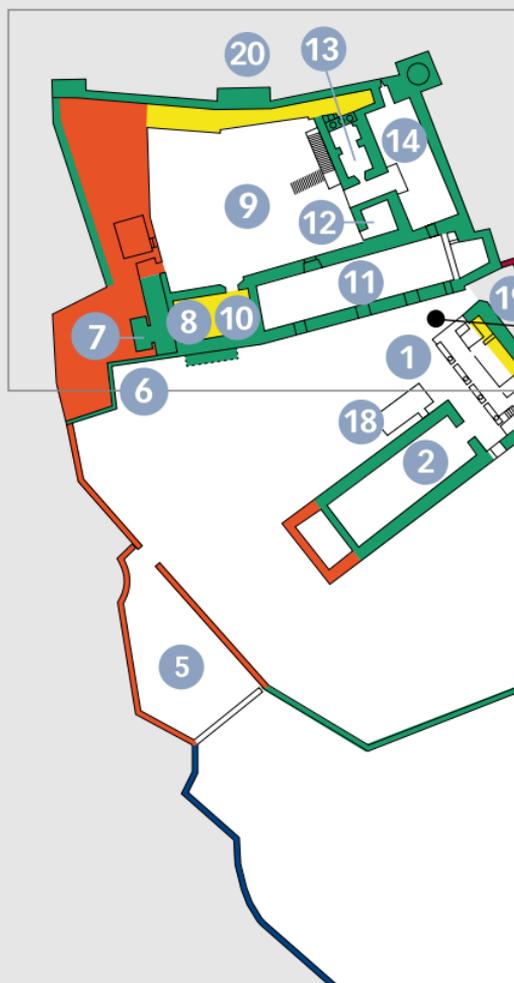
PLANTA BAJA

Construcciones de época andalusí, s. XI-XII

Construcciones de época templaria, s. XII-XIII

Cerramiento anterior al s. XVII

Estructuras de la primera mitad del s. XVII en adelante

Estructuras de los s. XVIII-XIX
